2022年常州市金坛区薛埠镇省级规范化小水库养护项目
(花园坝、青龙洞、四棚洼等水库)
实施方案附图

中地泓通工程技术有限公司
2022年11月

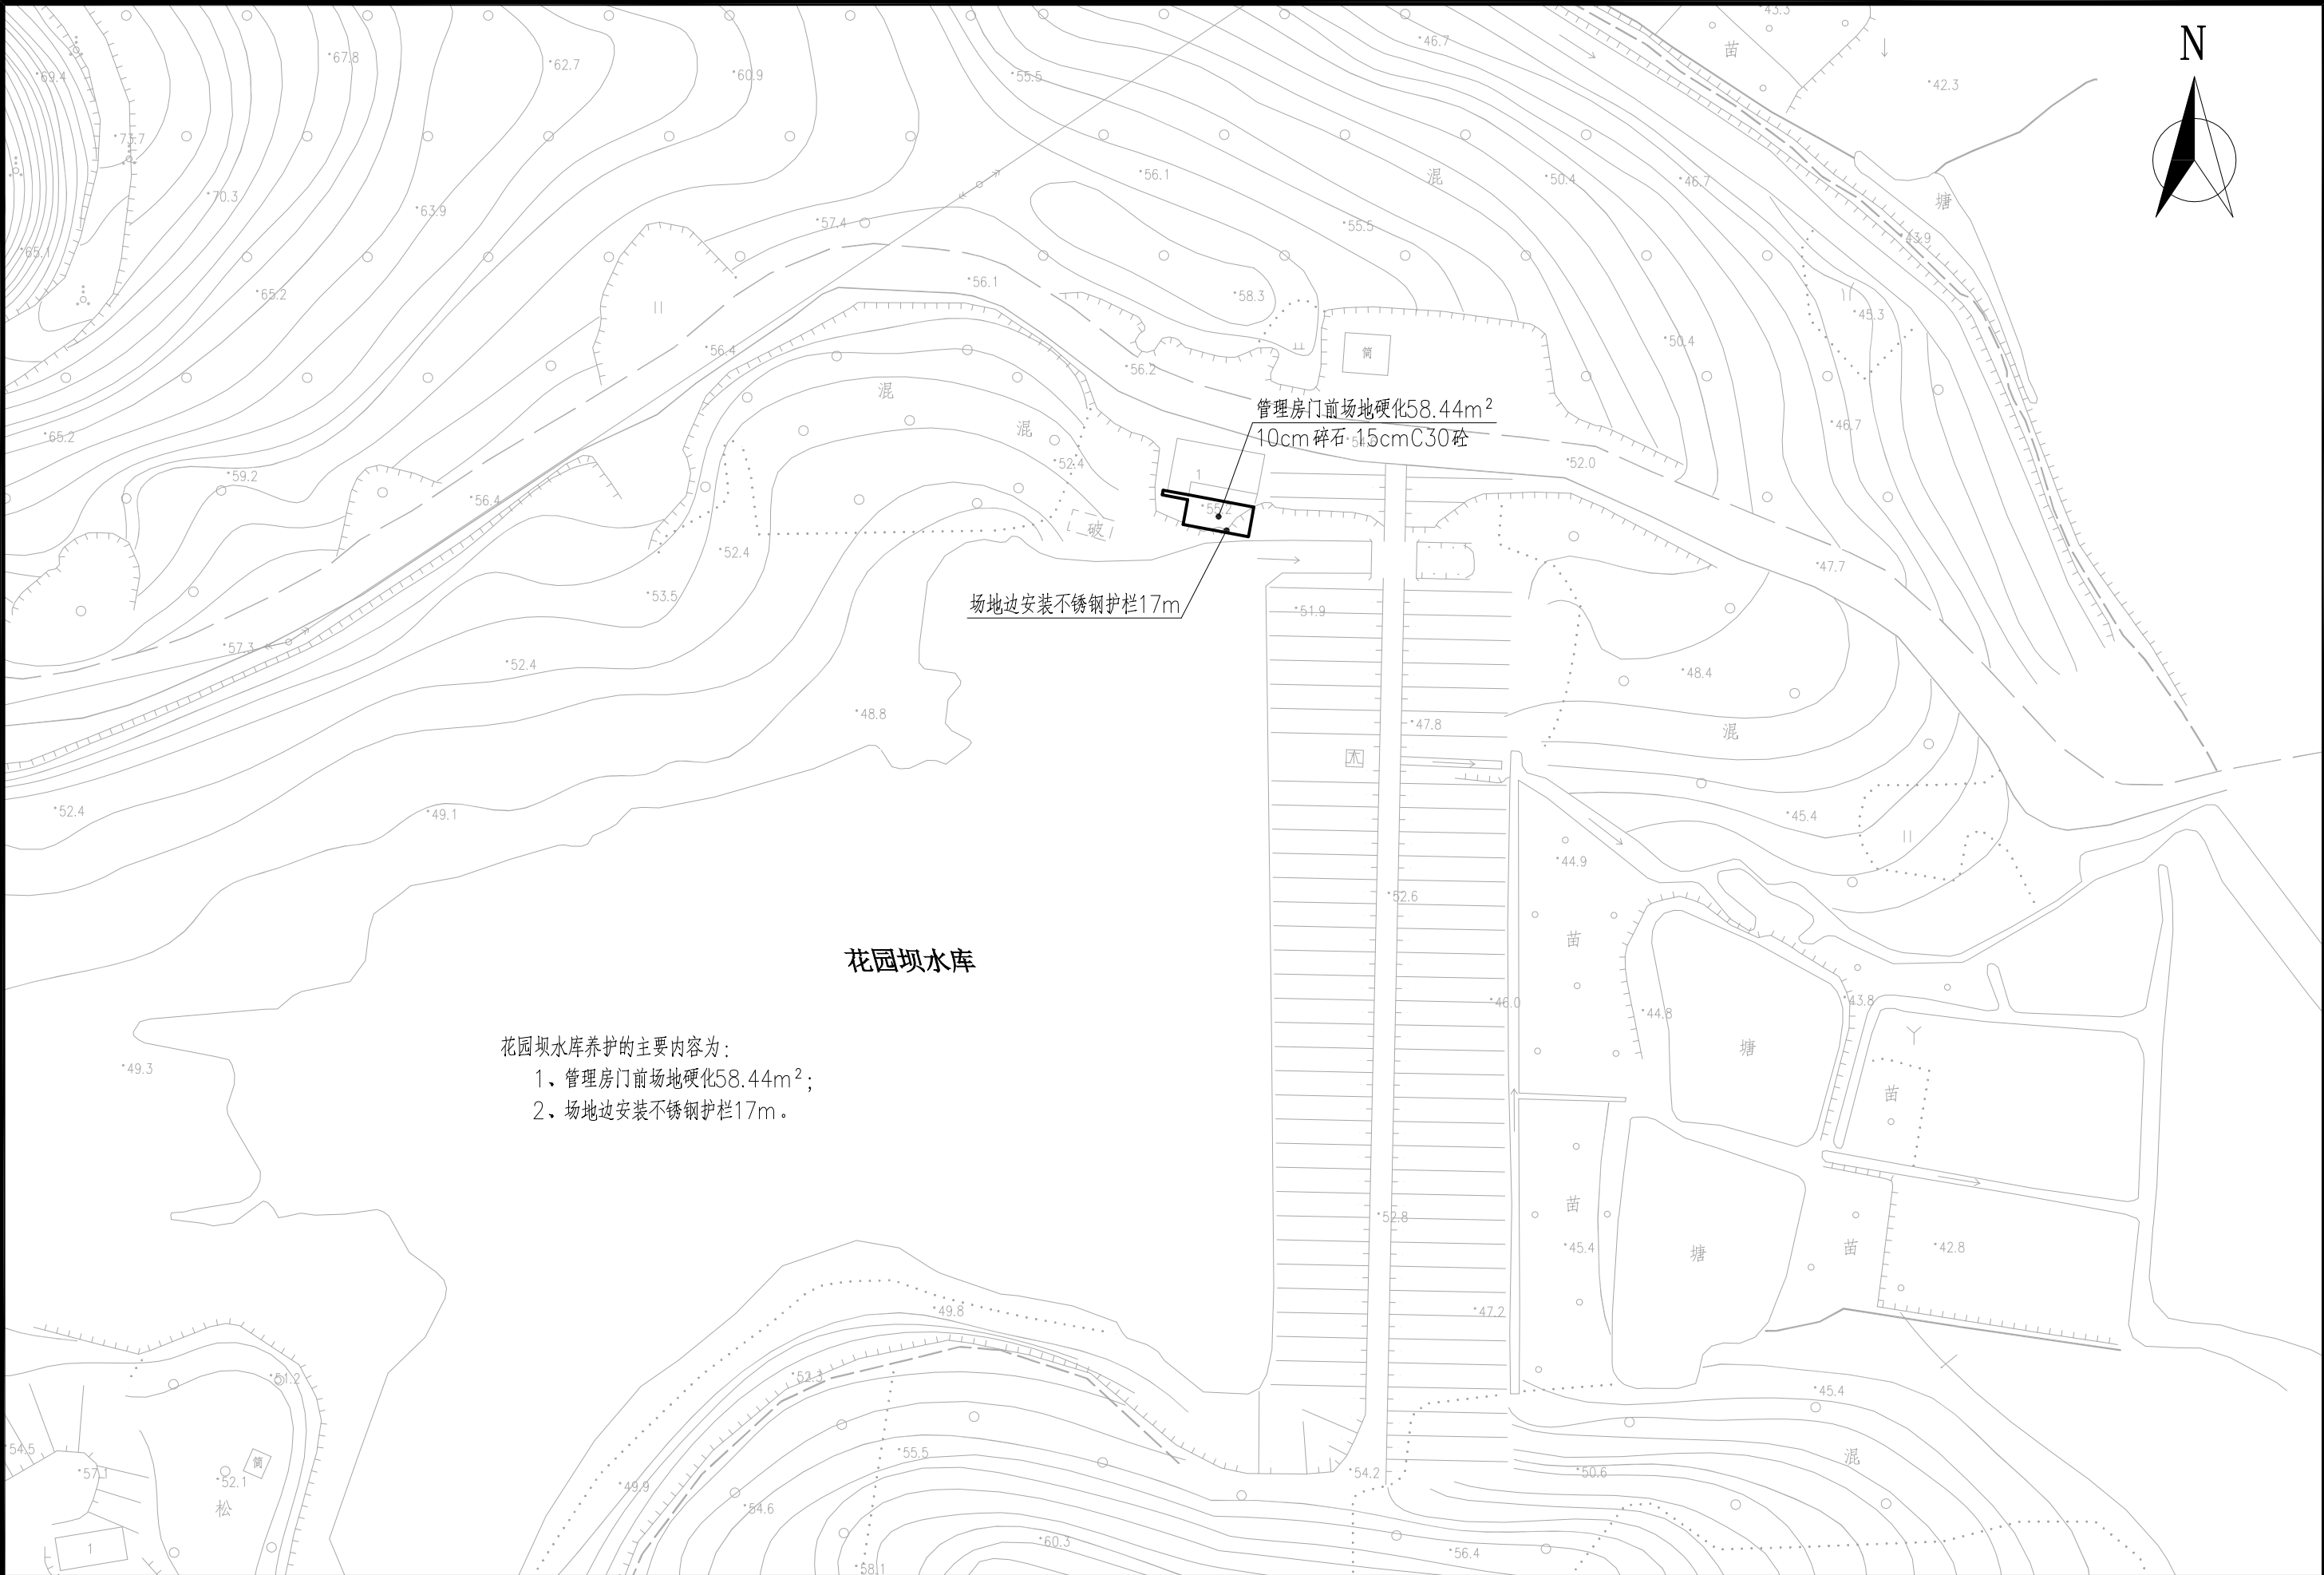
花园坝水库养护的主要内容：
1、管理房门前场地硬化58.44m²；
2、场地边安装不锈钢护栏17m。
